Historische Darstellungen auf Karten

SCHLOSSPARK
PLAUE

gestern
heute
morgen

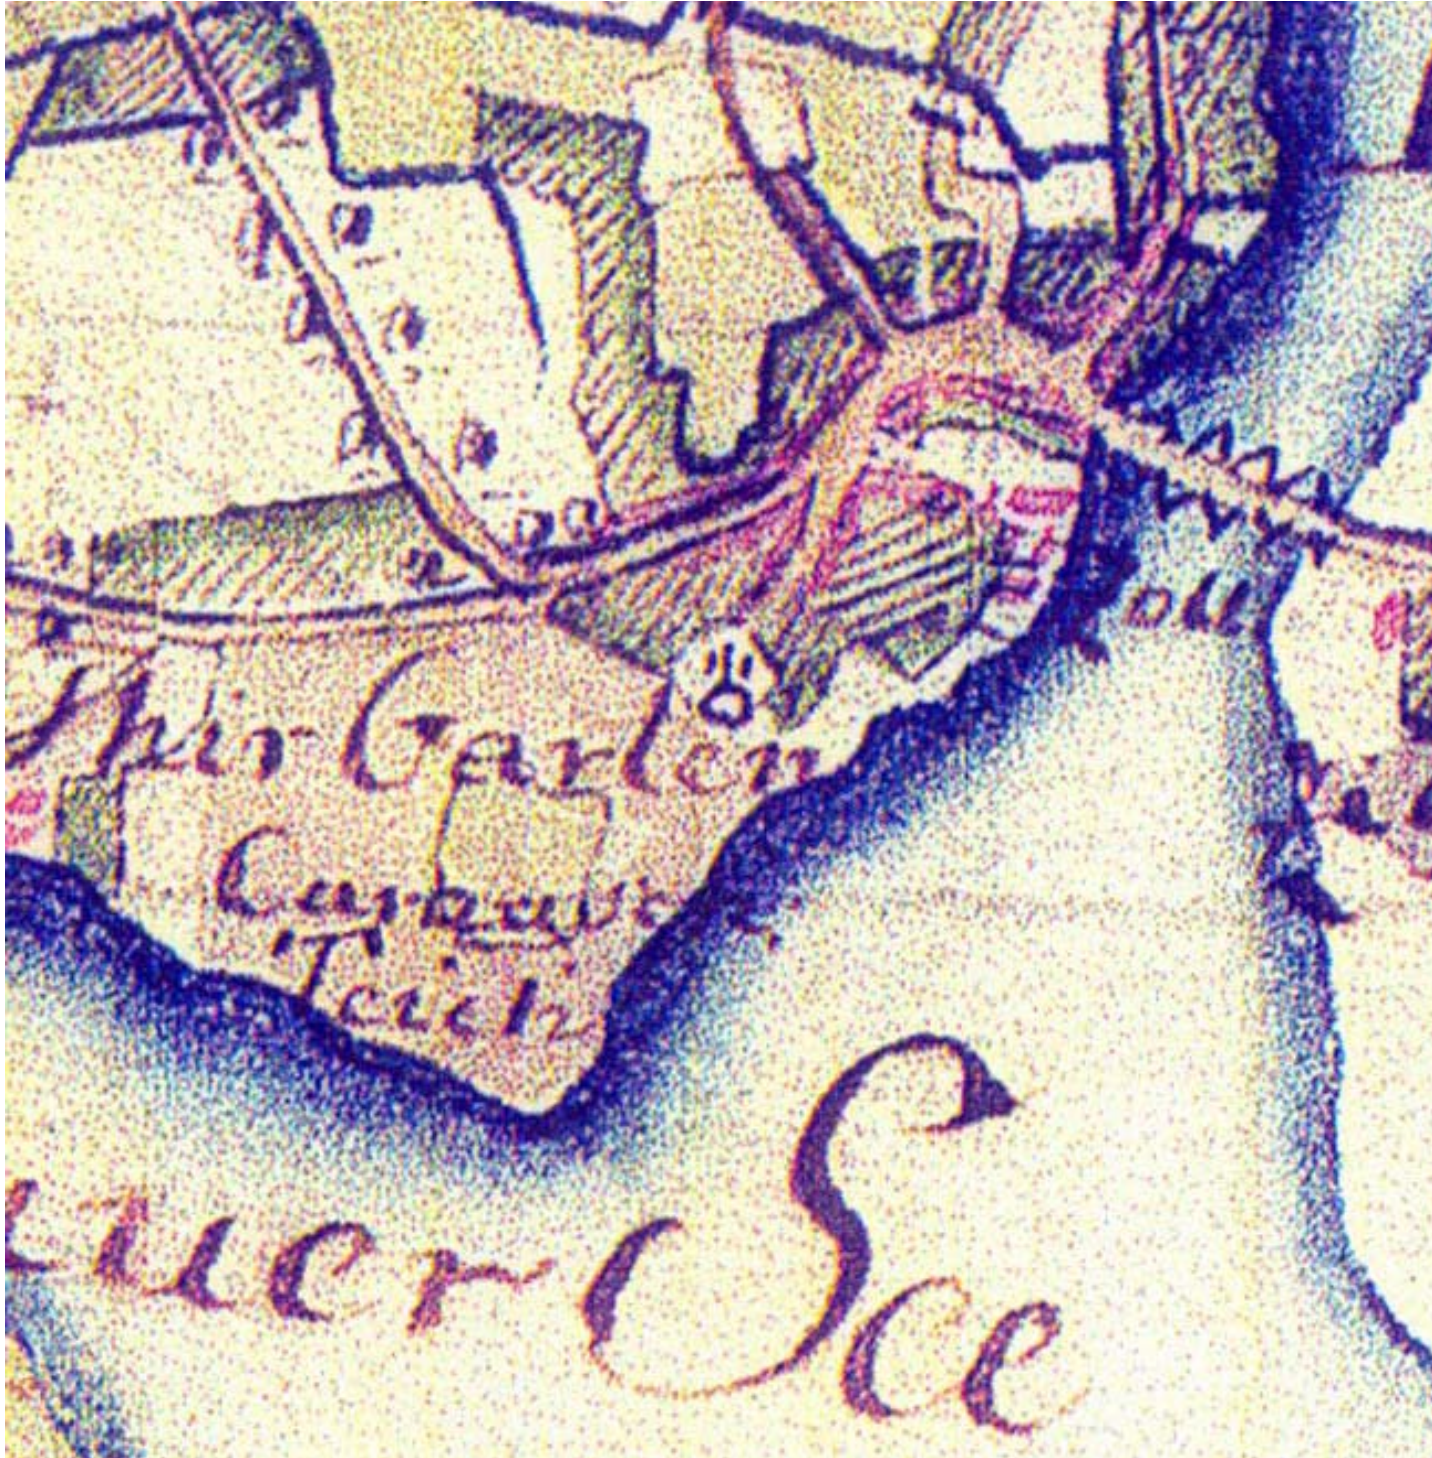
Auf dem **Schmettau'schen Kartenwerk von 1767/87** findet sich die älteste bekannte Darstellung des Schlossgartenareals.

Hier wird die Anlage, die die ganze Halbinsel südlich der Ortslage umfasst, als „Thirgarten“ bezeichnet. Darin findet sich ein „Carauschen Teich“.

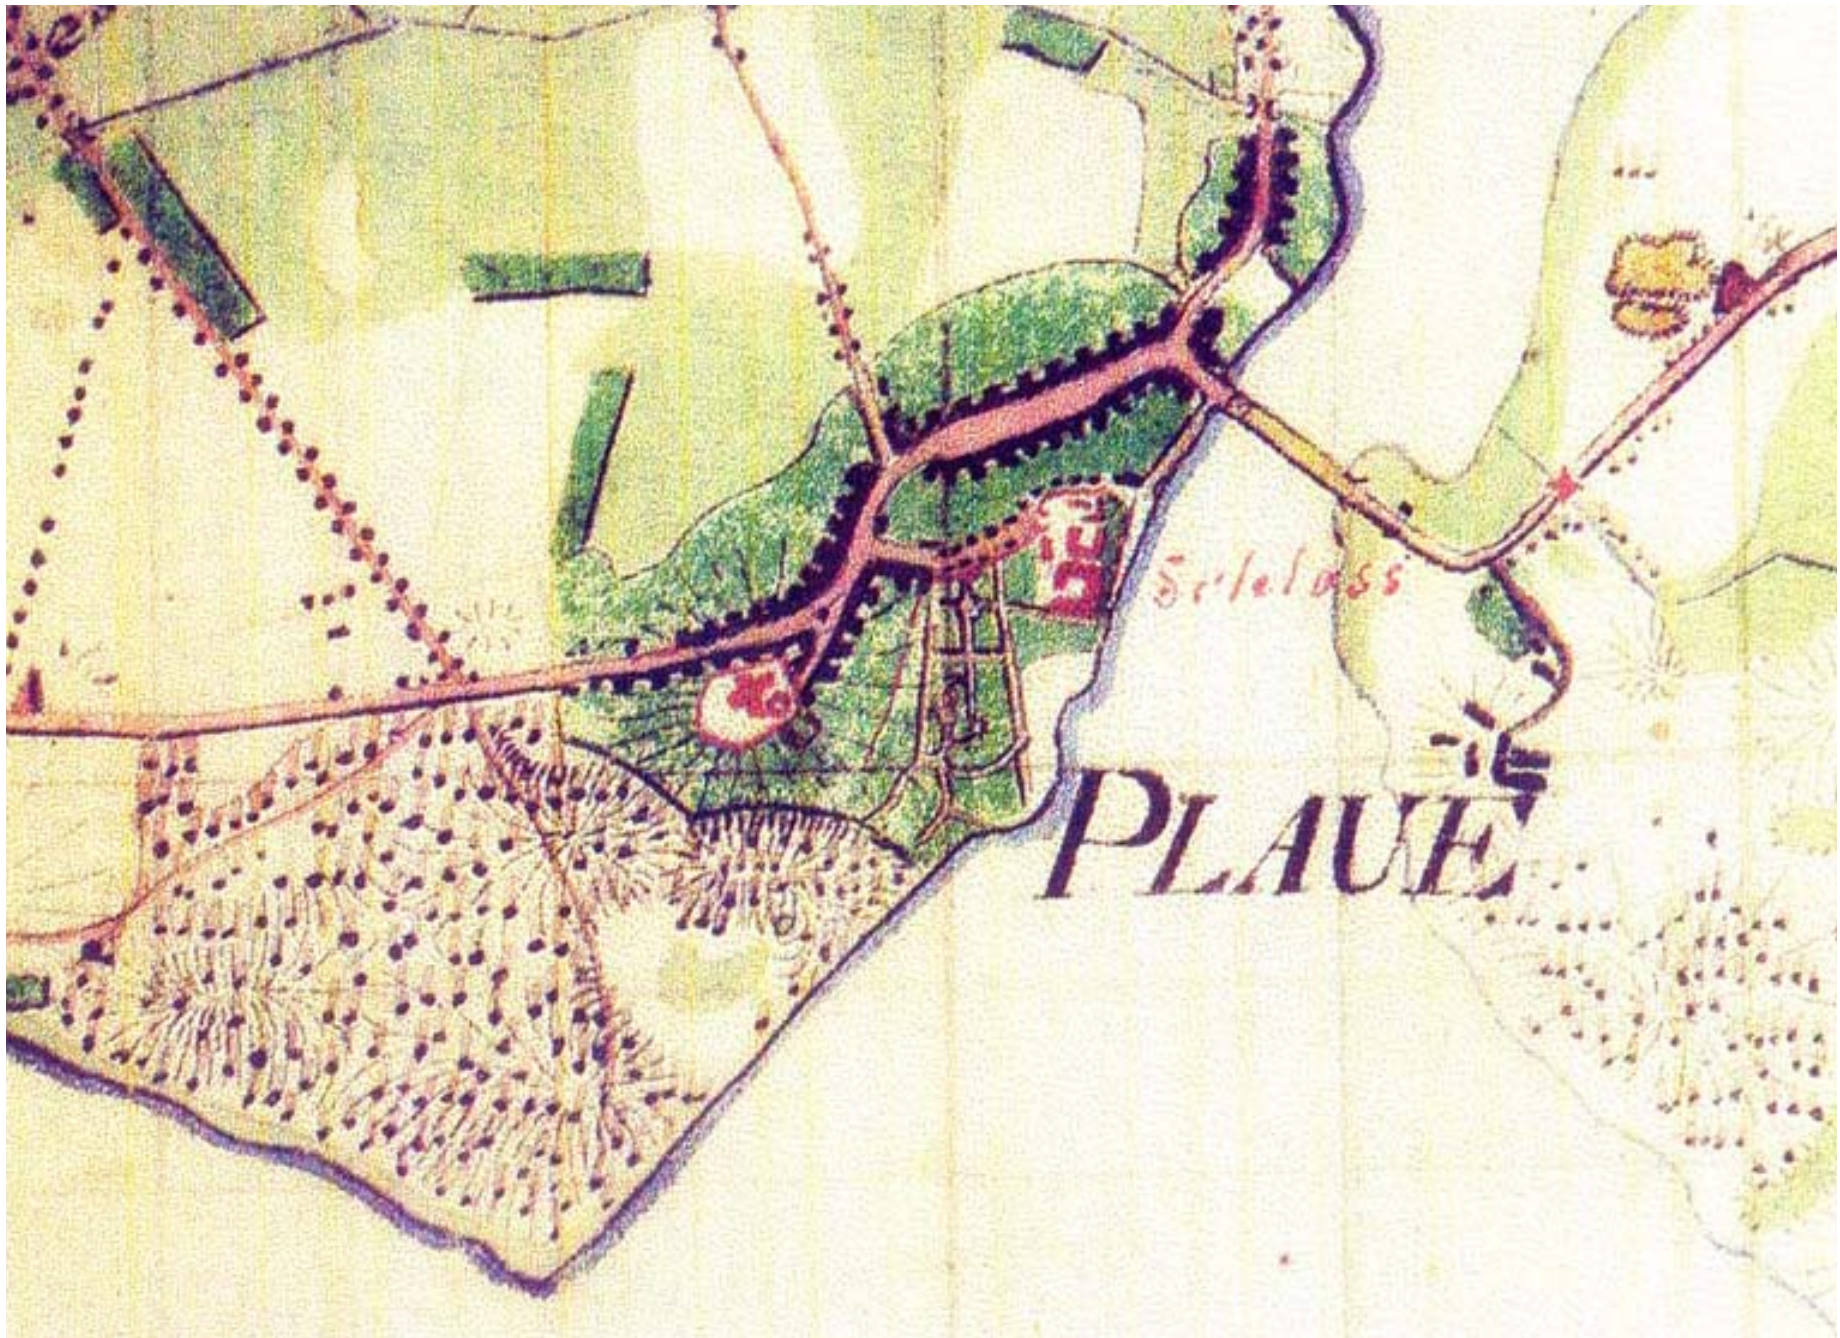
Auf dem **Decker'schen Kartenwerk von 1816/24** findet sich die erste bekannte Darstellung einer formalen, regelmäßigen Gartenanlage südwestlich des Schlosses. Diese barocke Struktur stammt aus der jüngeren Görne-Zeit, Anlage ab 1711. Die 1749 neu angelegten Alleen nach Brandenburg und Genthin sind erkennbar.

„Etwa um dieselbe Zeit ließ Leopold von Görne den Lustgarten am Schlosse, der bisher von einer „Bohlwand“ eingeschlossen war, mit einer hohen Mauer umgeben, die schönsten grünen Hecken darin anlegen und ein neues Orangerie- und Treibhaus aufführen“ (HORN 1871). Die damals aufgeführte Mauer ist deutlich durch eine rote Linie gekennzeichnet.

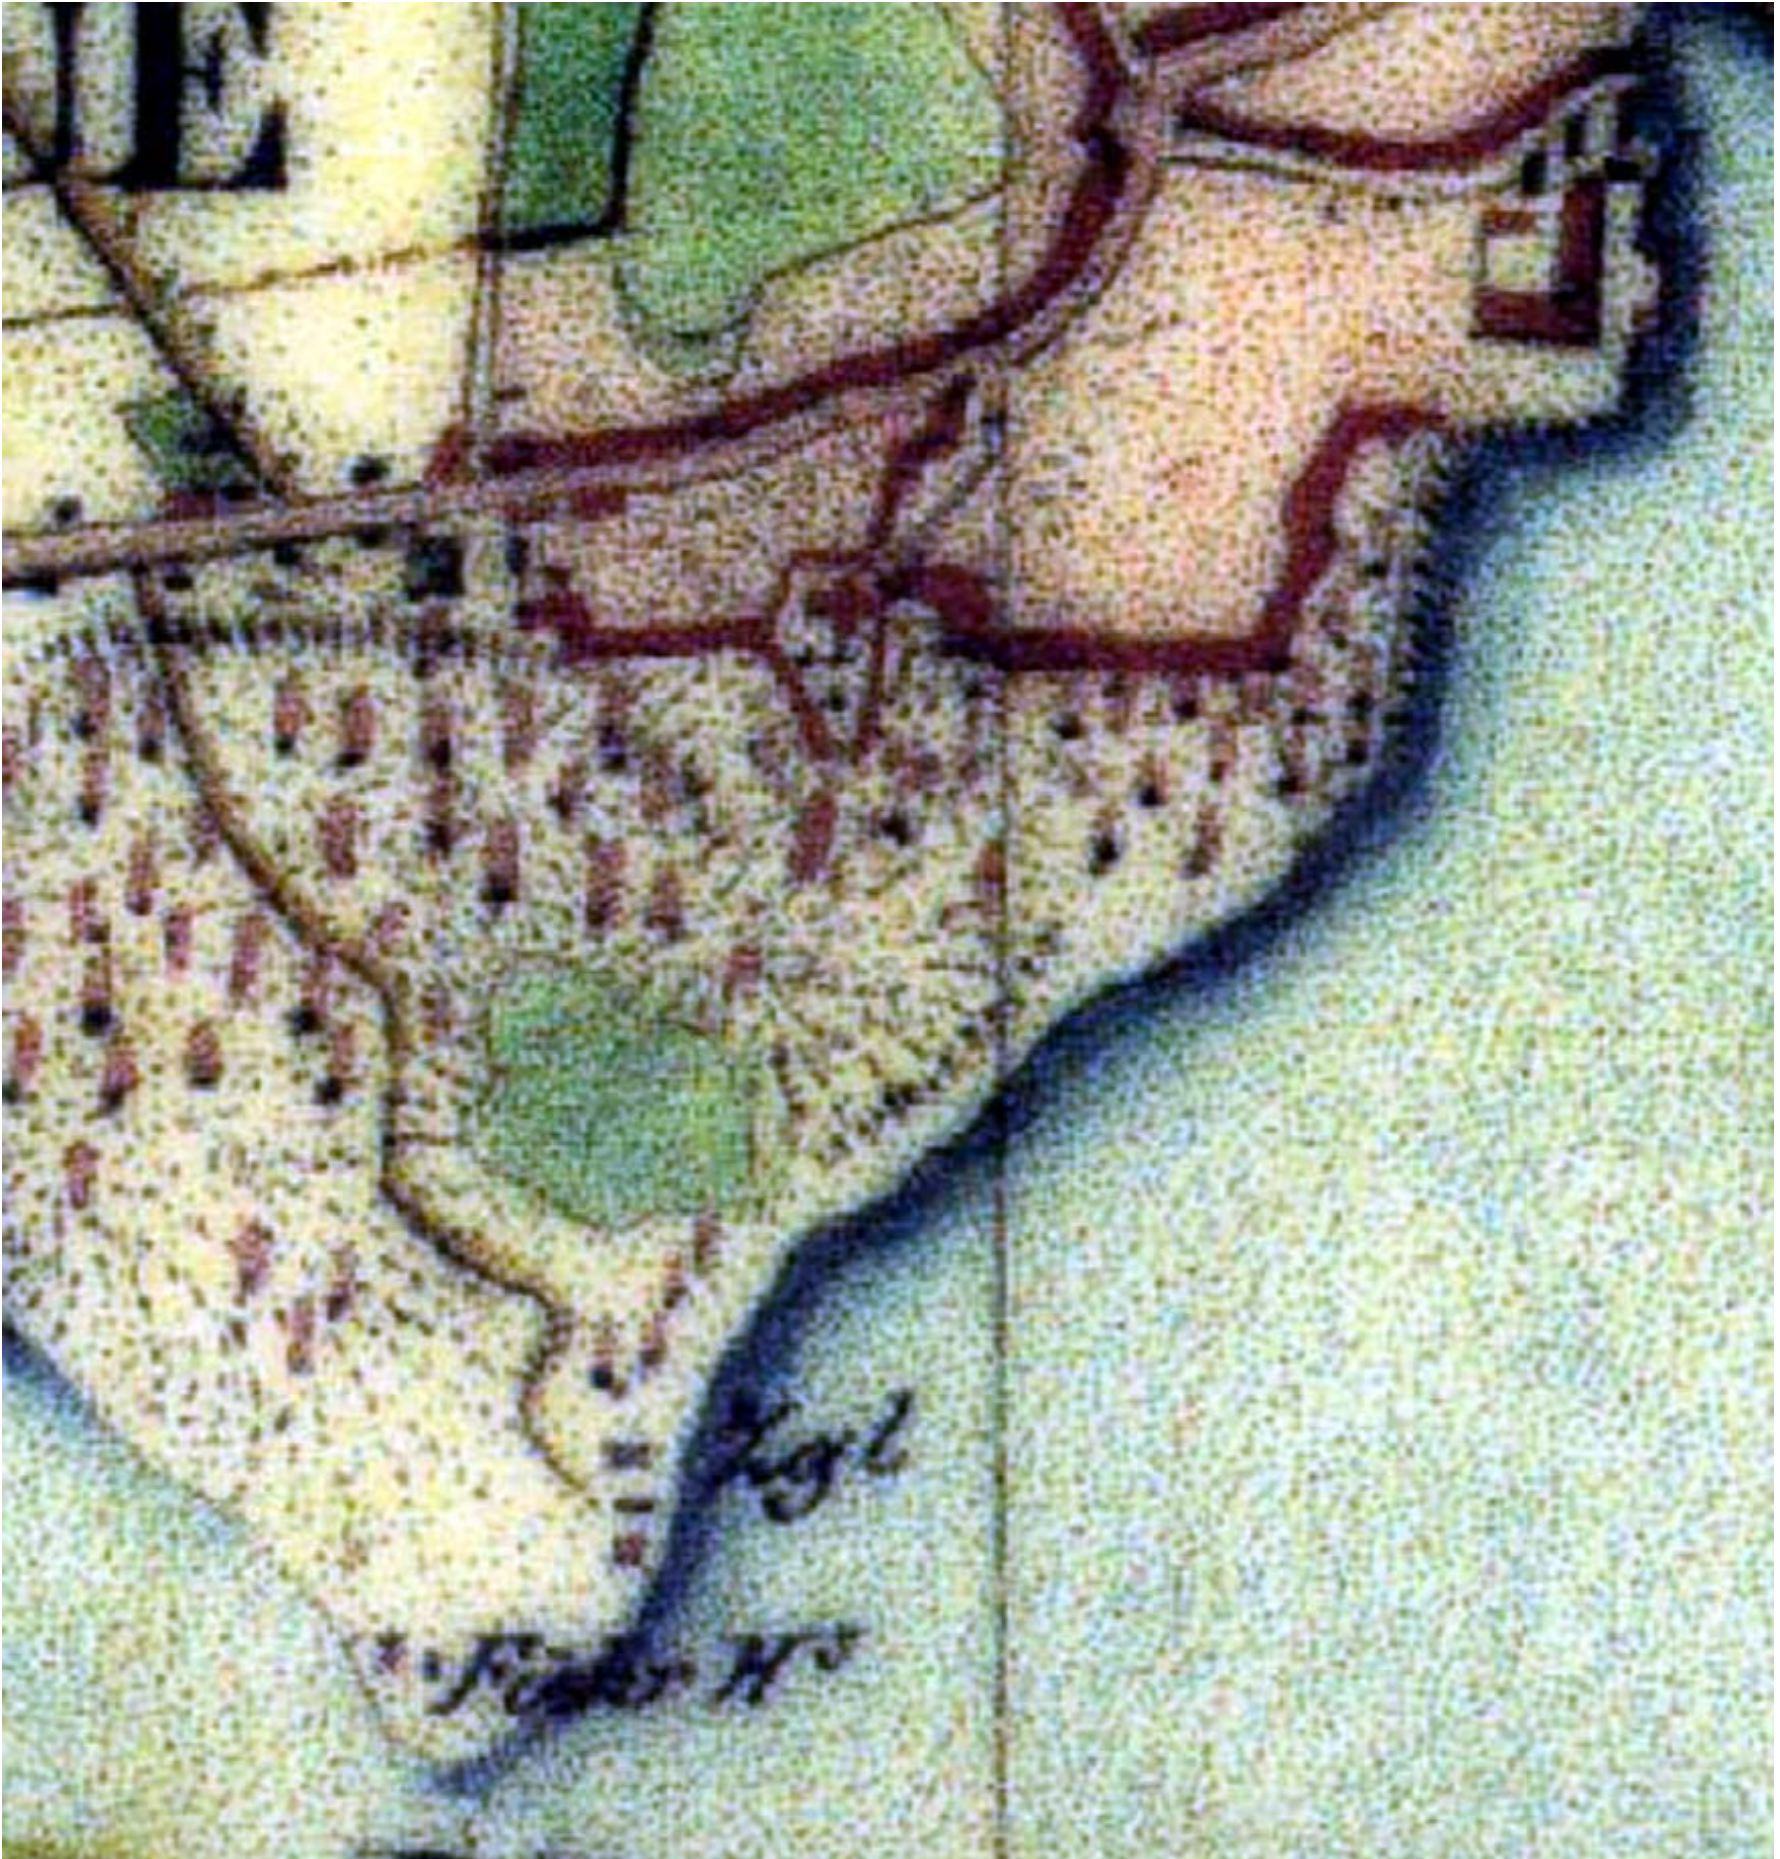
Auf dem **Urmesstischblatt von 1842** der Königlich Preußische Landesaufnahme ist von der barocken Anlage nichts mehr zu sehen. Sie ist wohl unter von Anhalt zerstört worden. Erstmals sind im Süden eine Ziegelei und ein Fährhaus (nach Möser) verzeichnet. Der Nahbereich des Schlosses ist gegenüber dem waldartigen Südschnitt durch eine Mauer abgetrennt.

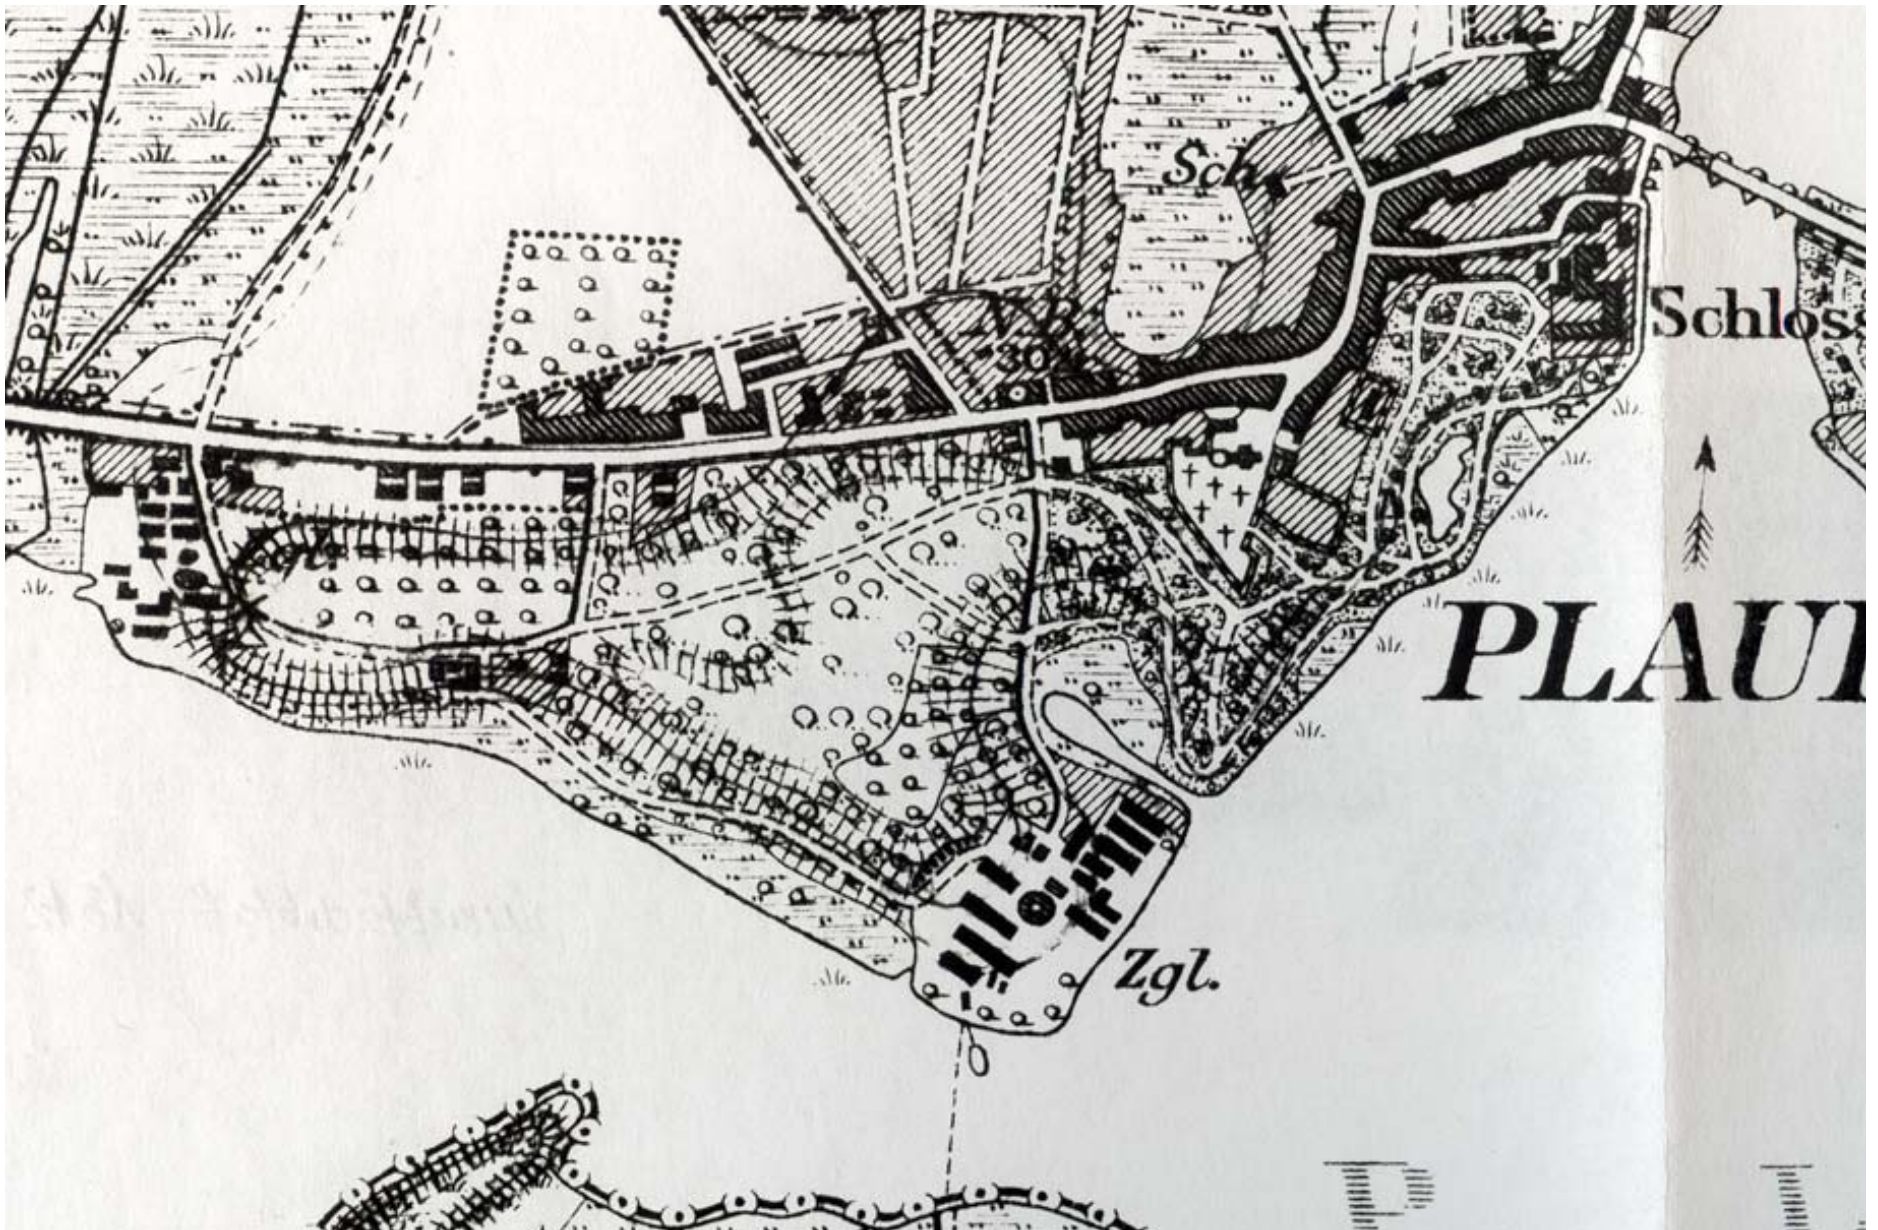
Das **Messtischblatt von 1880** der Königlich Preußische Landesaufnahme zeigt die gesamte Ausdehnung des Koenigsmarck'schen Besitzes. Das bis dahin als Garten bezeichnete Gelände stellt sich durch die Zukäufe im südlichen Bereich und die neue Gestaltung erstmals als landschaftliche Parkanlage dar, die durch den Erwerb des „Ziegelbergs“ westlich erheblich erweitert worden war.

Die Wege weisen in dieser Darstellung erstmals keine geometrische Form mehr auf, sondern ziehen sich im geschwungenen Verlauf durch das gesamte Gelände, welches hier als Laubwald dargestellt ist. Einer der Hauptwege führt vom Schloss entlang der Havel bis zur Ziegelei, vorbei an einer feuchten Wiese und einem unregelmäßig geformten neu angelegten Parkteich.

Auffällig ist am westlichen Wegesrand eine weitere durch eine Mauer umgebene Gartenpartie, der sog. „französische Garten“, in dem wohl Obst gezogen wurde.

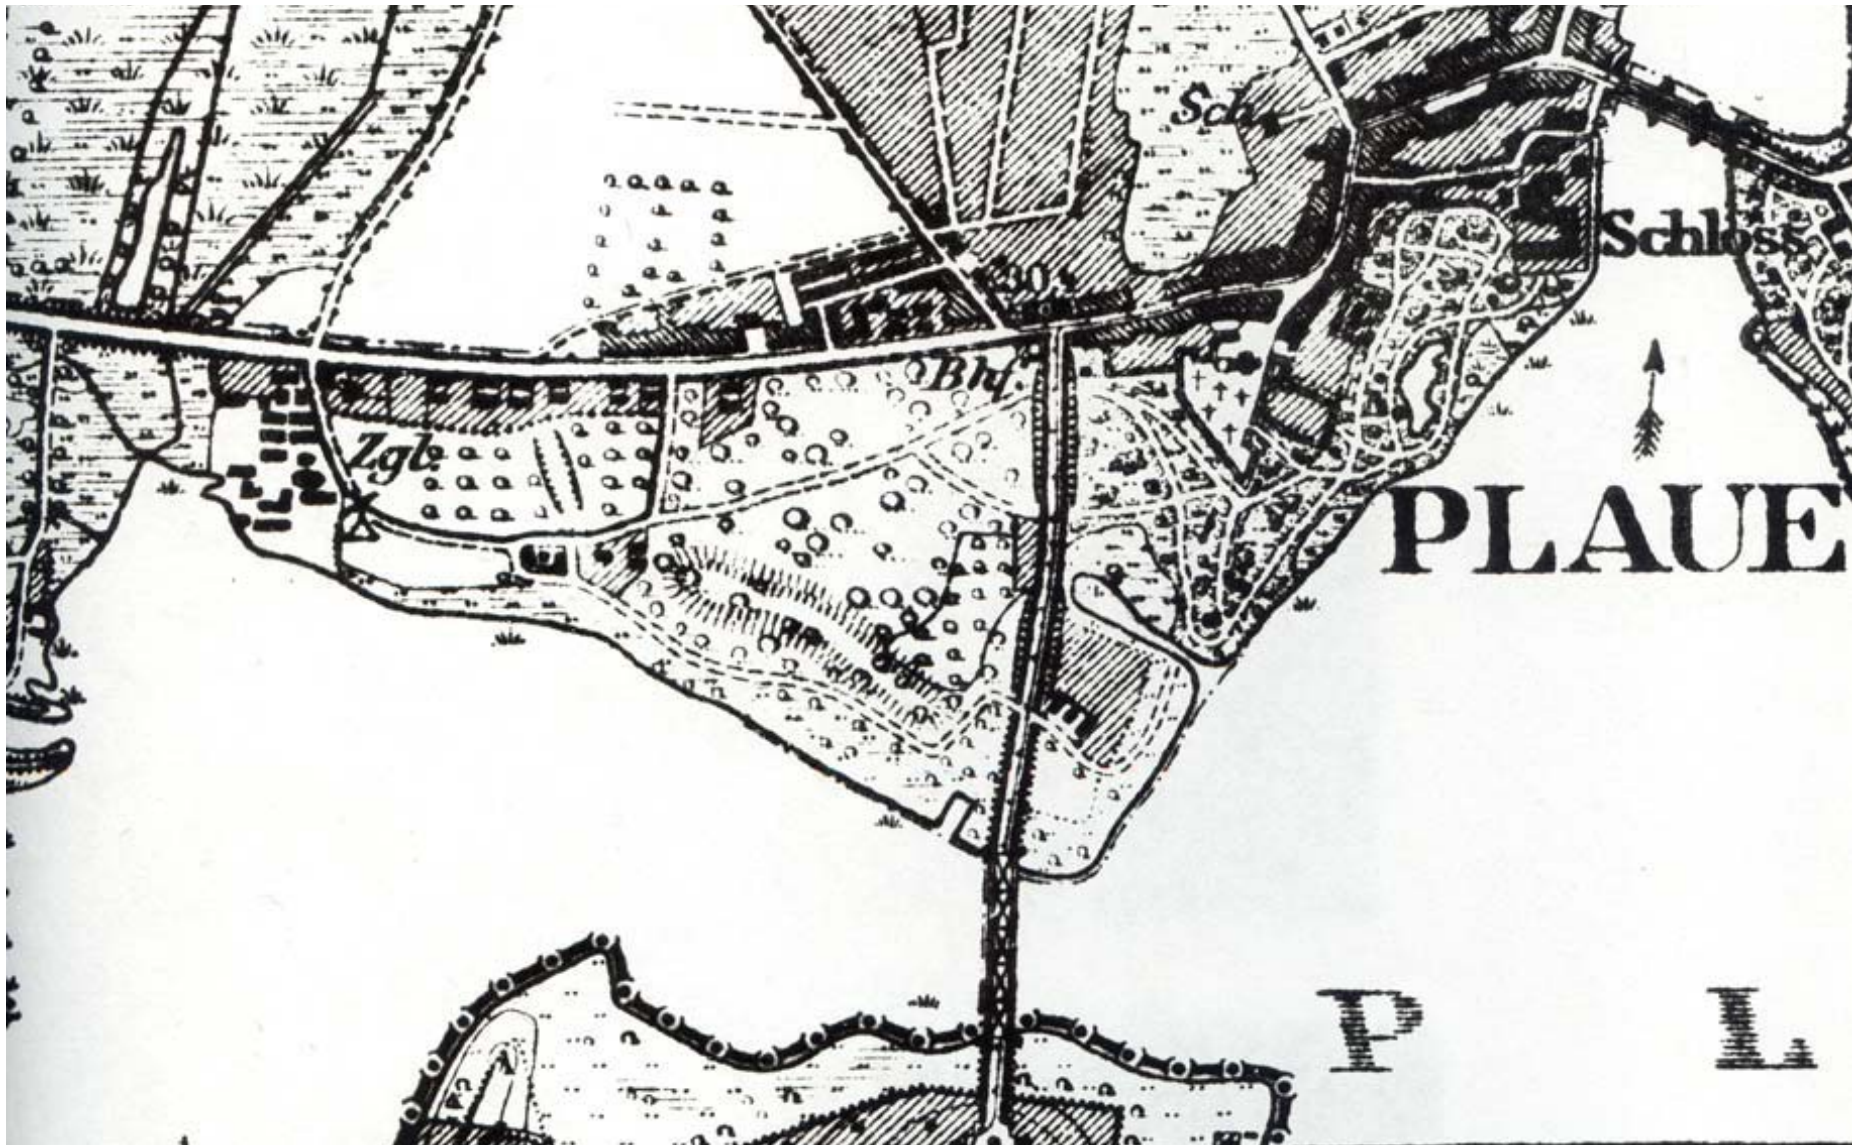
Der Nachtrag von 1925 zum Messtischblatt von 1880 der Königlich Preußische Landesaufnahme zeigt die Veränderung der Parkkonfiguration. Der ursprüngliche Weg zur Ziegelei wurde im Zuge des Brückenbaus 1917 nach Kirchmöser in eine Straße ausgebaut (Koenigsmarckstraße).

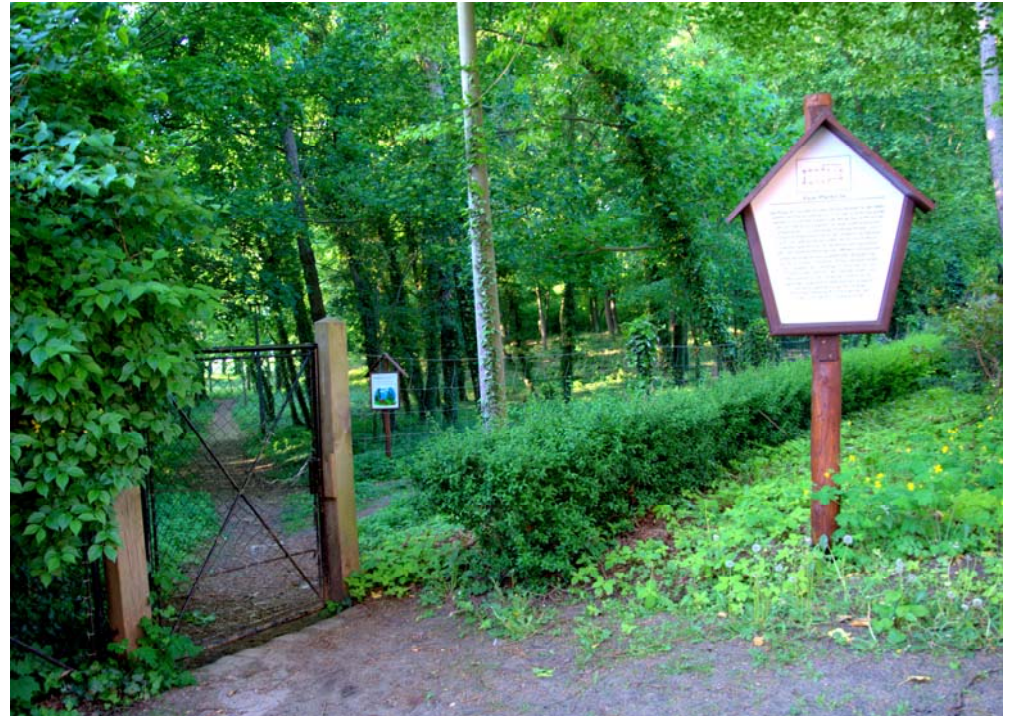
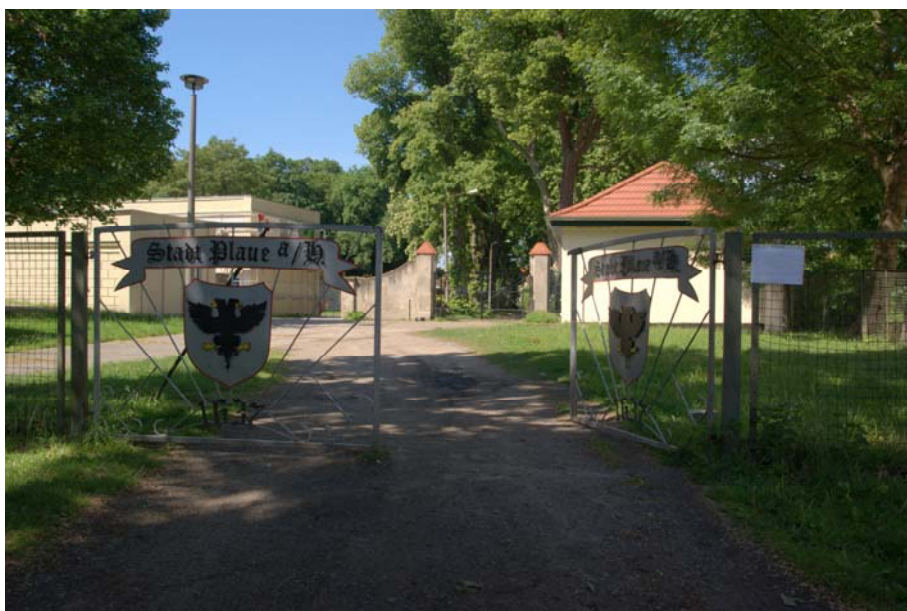
Von den Eingängen zum Park ist nur der am Engelstor in seiner historischen Form am historischen Ort erhalten. Allerdings ist die Toranlage noch nicht wieder instandgesetzt. Der Zugang erfolgt zur Zeit etwas weiter nördlich am Ende eines Weges zwischen Kirche und Pfarrhaus durch eine beschädigte Maschendrahttür. Der Eingang am Engelstor bietet sich als zukünftiger Haupteingang zum Park an. Hierzu müsste nach erfolgter Sanierung das Wegesystem angepasst werden.

Die Zuwegung über das Schlossgelände ist derzeit über das Pfortnergebäude und die dortige Toranlage aus der DDR-Zeit gegeben, aber nicht immer möglich.

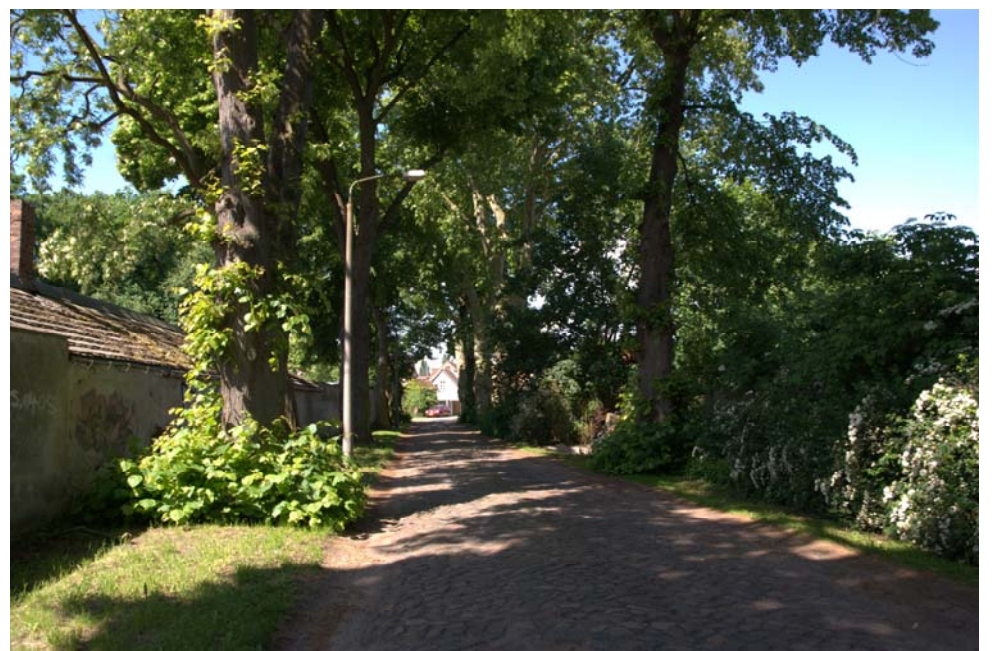
Der Weg zum Pfortnergebäude führt entlang der historischen Platanenallee der Schlossstraße von der Stadtmitte auf die Toranlage zu.

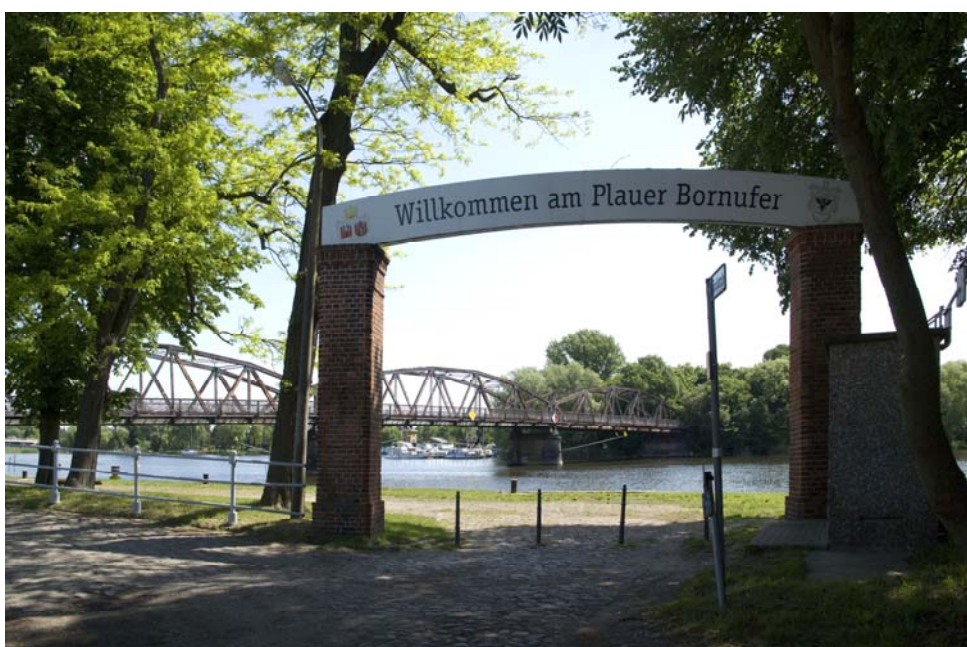
Ein weiterer Zugang über das Schlossgelände führt vom Bornufer aus durch eine zweiflügelige Toranlage mit den Wappen von Plau. Der Weg leitet nordwestlich um das Schloss herum.

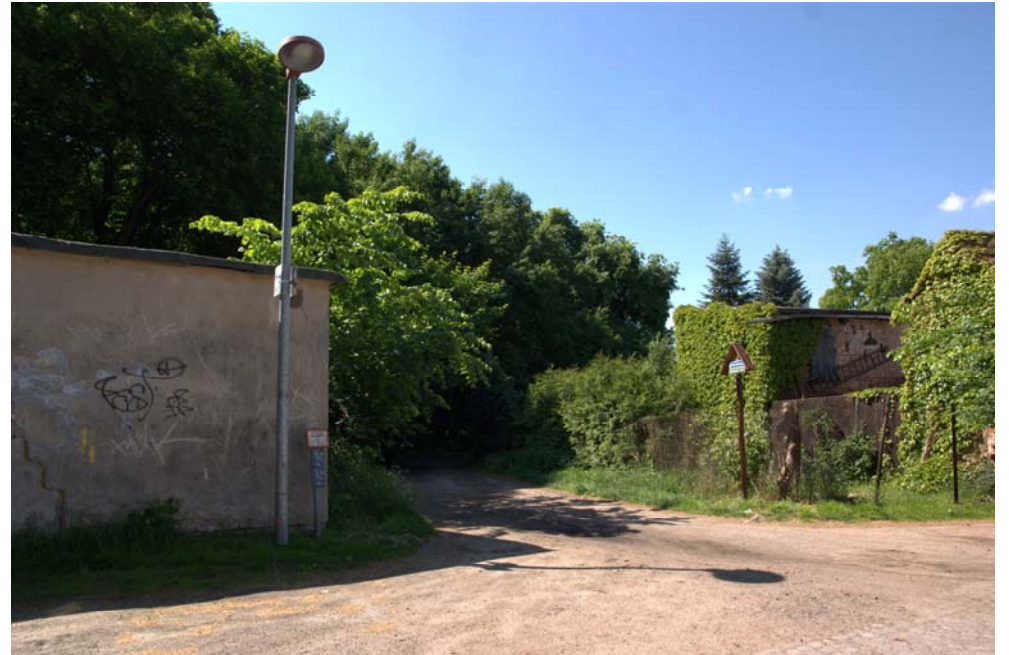
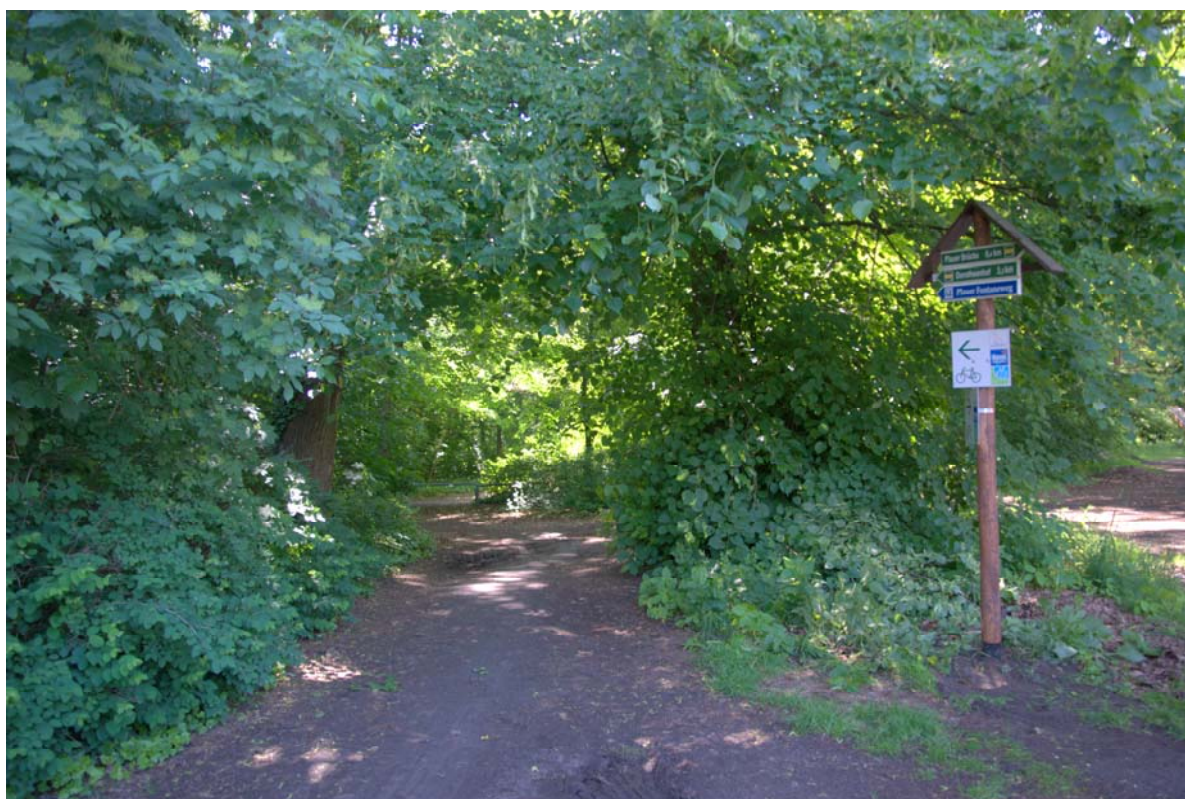
Auf diesem verläuft auch ein Abschnitt des Plauer Fontaneweges, der nach etwa 200m in den Park hinein führt. Der Zugang ist dort durch Metallbügel gegeben, durch die Trampelpfade führen.

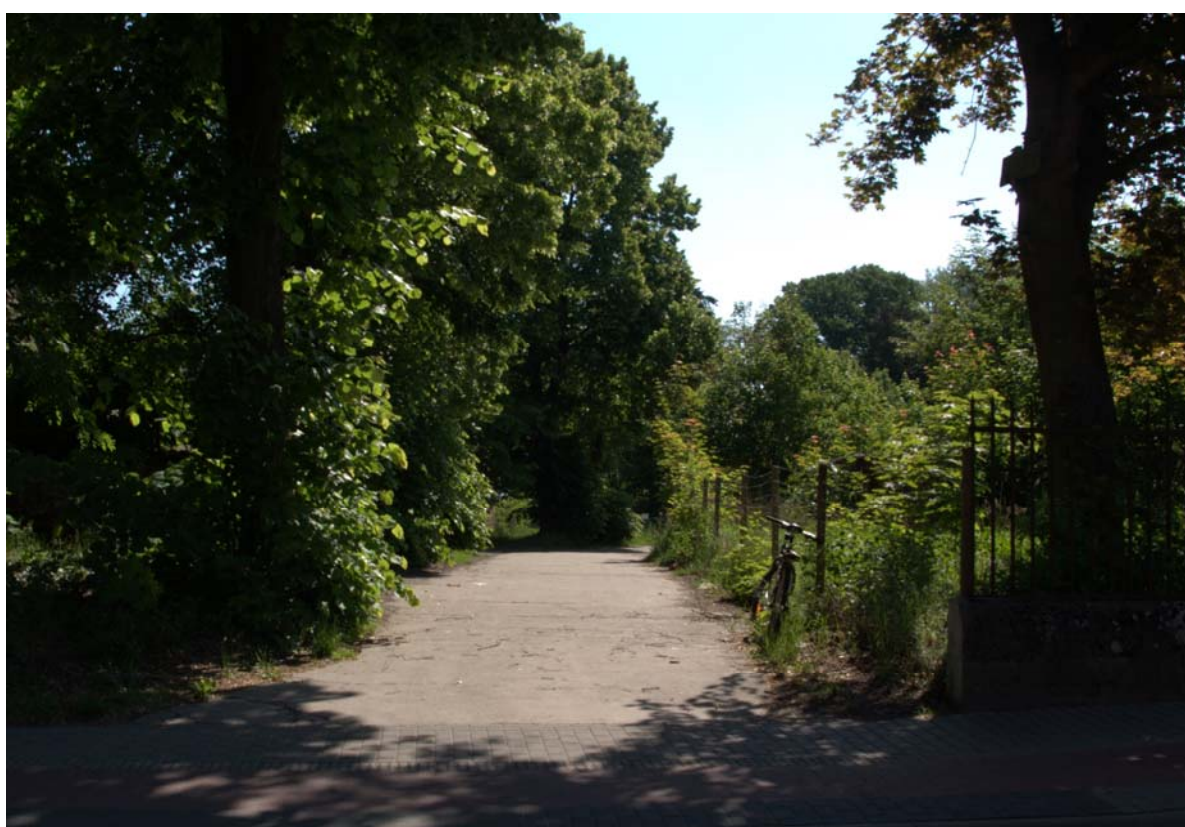
Ein weiterer Eingang führt von der Koenigsmarckstraße ohne spezifische Merkmale in das brach liegende ehemalige Baumschulengelände.

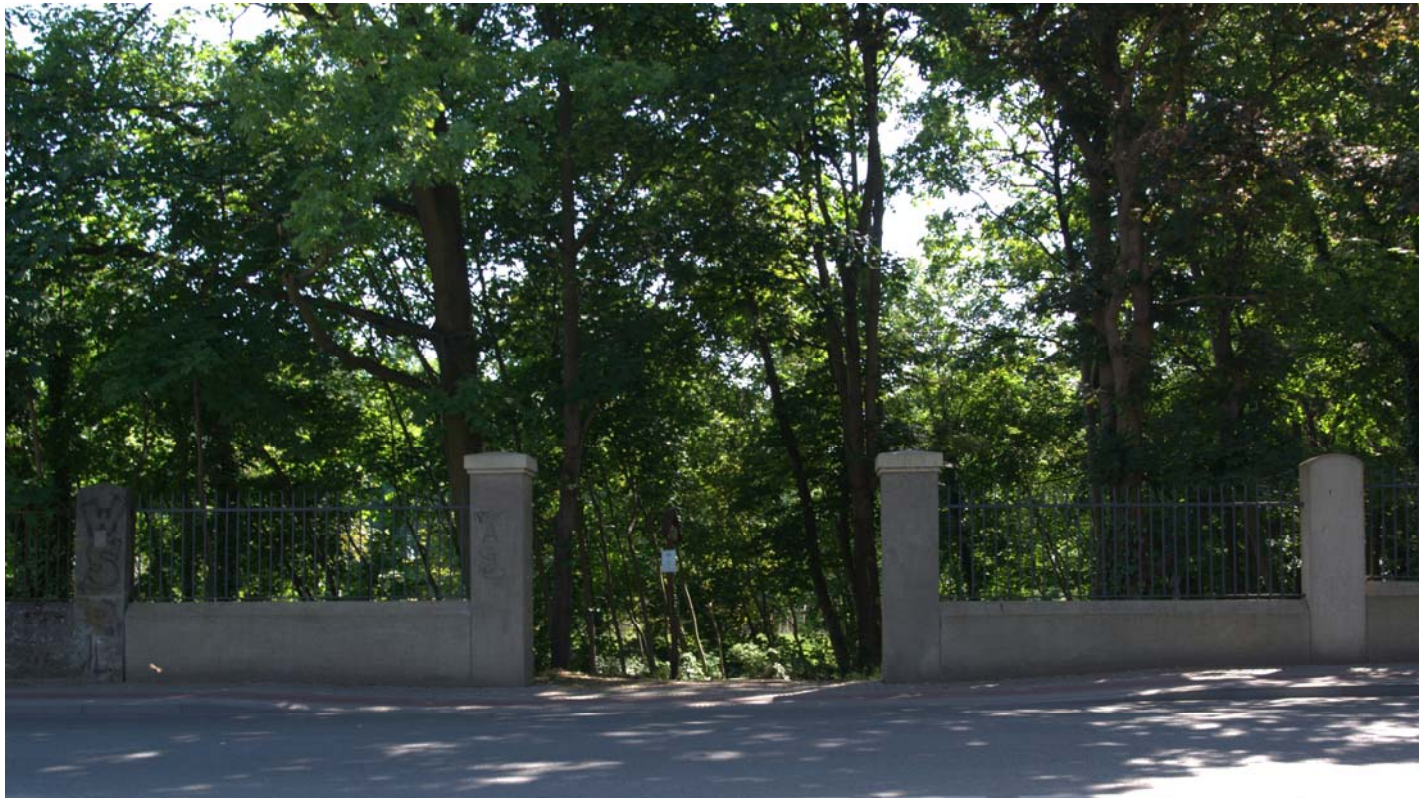
Der südliche Eingang an der Koenigsmarckstraße hat den einladendsten weil gepflegtesten Charakter; hier wird ein schwaches Gefühl vermittelt, dass man in einen Schlosspark eintritt.

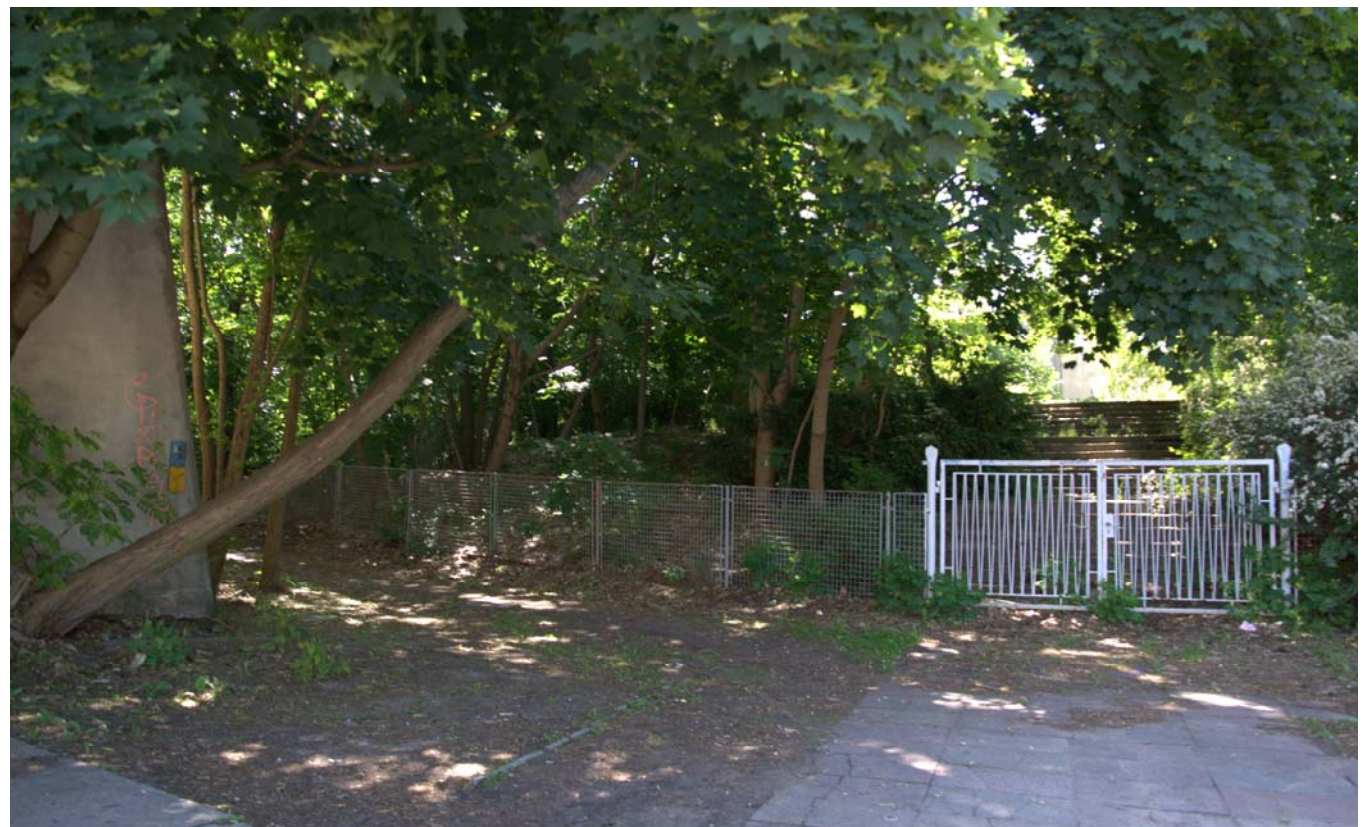
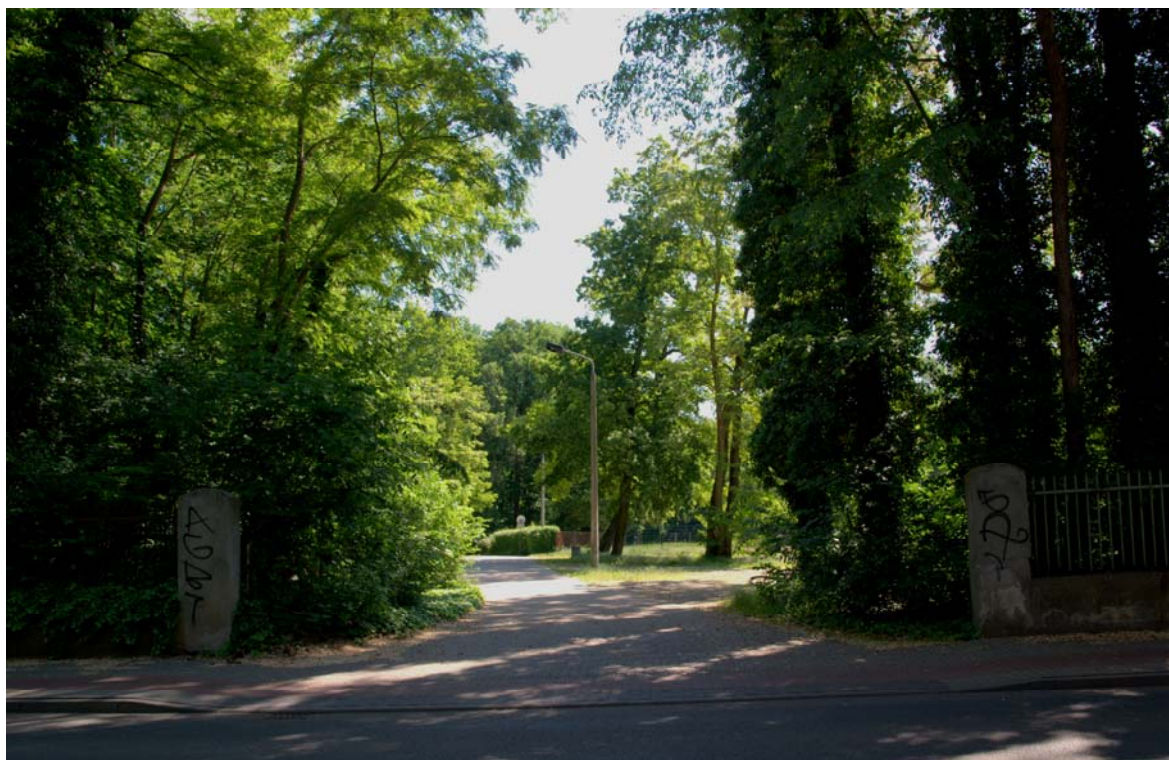
Der Eingang an der Koenigsmarckstraße zum Schul- und Sportplatzgelände ist mit einem breiten betonierte Fahrweg ausgestattet, an den Säulen Graffiti-Schmiererei.
